INSTITUTO NACIONAL DE VIAS
TERRITORIAL CORDOBA
SUBDIRECCIÓN VIAS REGIONALES

**SUBDIRECCIÓN RED TERCIARIA Y FERREA
INFORME DE VISITA TECNICA DE OBRA
MUNICIPIO DE SAN PELAYO**

**PUENTE SOBRE EL RIO SINÚ LOCALIZADO EN EL K3+0300 DE LA VÍA
SANTA LUCIA - SAN PELAYO, EN EL DEPARTAMENTO DE CÓRDOBA.**

**INSTITUTO NACIONAL DE VÍAS
FECHA 13 DE ABRIL DE 2023**

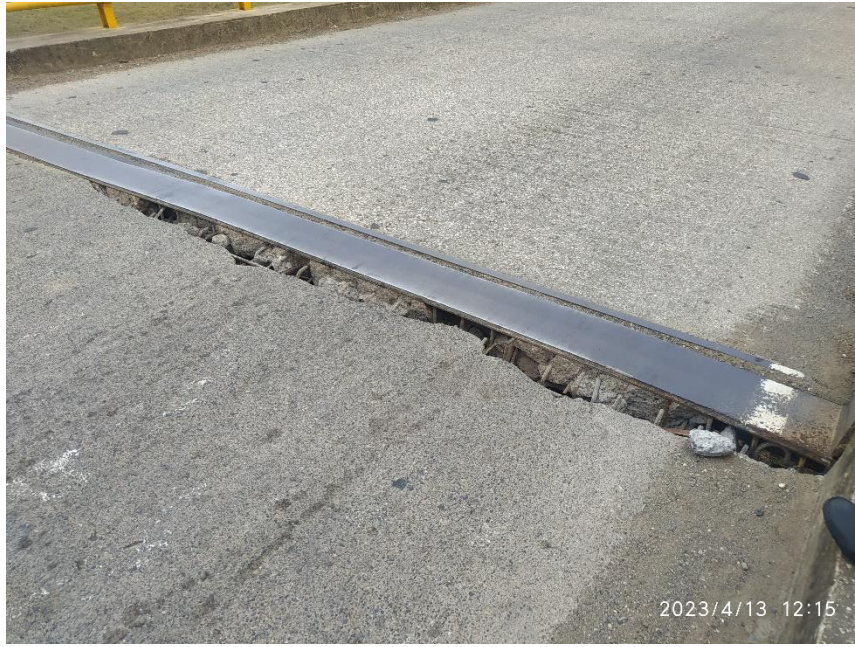
Se presenta el respectivo registro fotográfico del estado de la junta metálica en donde se observa claramente la rotura y desprendimiento del concreto que soporta la junta, presentando las varillas del concreto expuestas. Con el deterioro del concreto y al carecer de apoyo, la junta se encuentra suelta y genera un movimiento excesivo al paso de los vehículos que ocasiona un impacto adicional sobre la estructura del puente que empeora el estado de la junta de dilatación con el consecuente riesgo de afectación en la transitabilidad y seguridad vial.

Según la inspección realizada se observa que el daño de la junta puede catalogarse entre severo y extremo, en donde se afecta la durabilidad de la estructura por la infiltración de agua en la junta, la estabilidad por el daño estructural de la junta y la seguridad vial para el paso de vehículos que se ven obligados a reducir su velocidad.

Vista general de la junta de dilatación deteriorada

Se requieren ejecutar actividades relacionadas con la demolición del pavimento existente para permitir la reparación de la junta deteriorada, el retiro de la junta antigua y la colocación de la nueva junta. Adicionalmente se deben colocar los tramos de baranda metálica faltantes en el área aferente de la junta afectada.

- Se observa un grave deterioro de la junta metálica localizada a la salida del puente sobre el río Sinú en San Pelayo.
- Se requiere el reemplazo urgente de la junta existente.
- Los vehículos que transitan por el sector se ven afectados por el estado de la junta de dilatación ya que se ven obligados a disminuir su velocidad de circulación.
- El avance progresivo del grave estado de la junta de dilatación puede conllevar a restringir el paso de vehículos pesados por el sector.
- El deterioro de la junta del puente genera alarma o sensación de inseguridad a los usuarios y habitantes del sector que utilizan los andenes peatonales.
- Se recomienda realizar restricción vehicular de vehículos pesados, mientras se recupera el estado de la junta deteriorada.

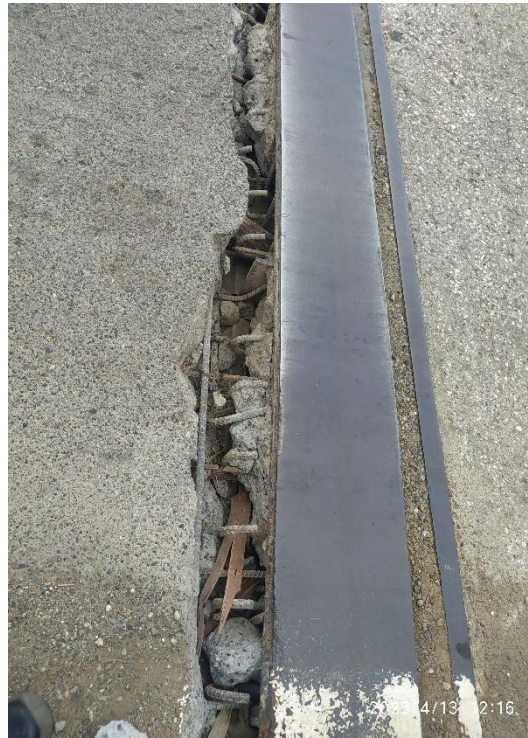
Se observa daño en el concreto que sirve de apoyo a la junta y varillas expuestas

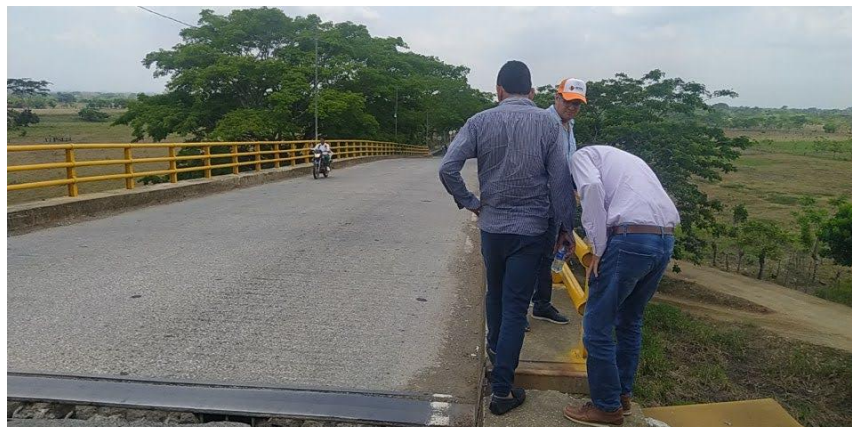
Se presenta afectación para el tránsito vehicular y peatonal

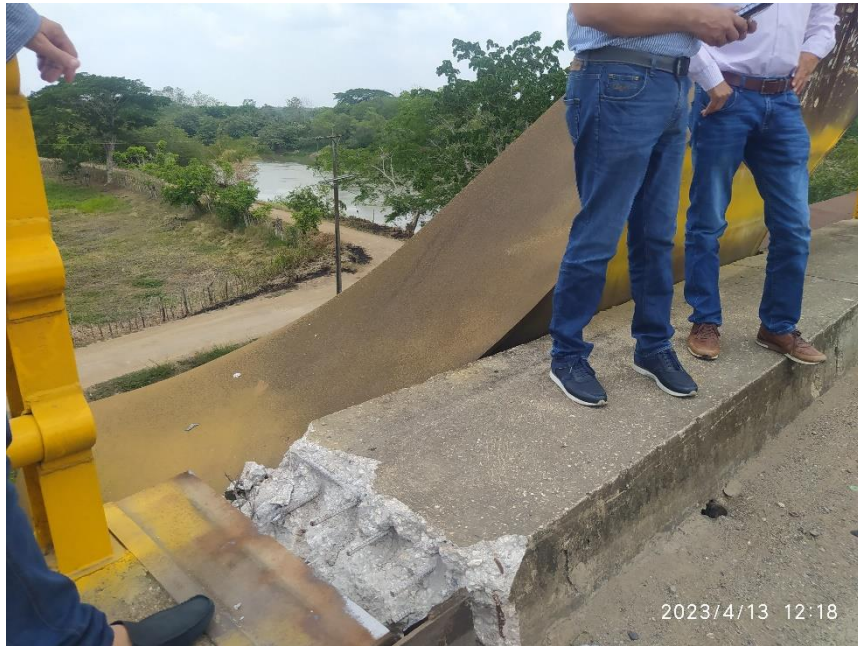
Afectación del andén peatonal

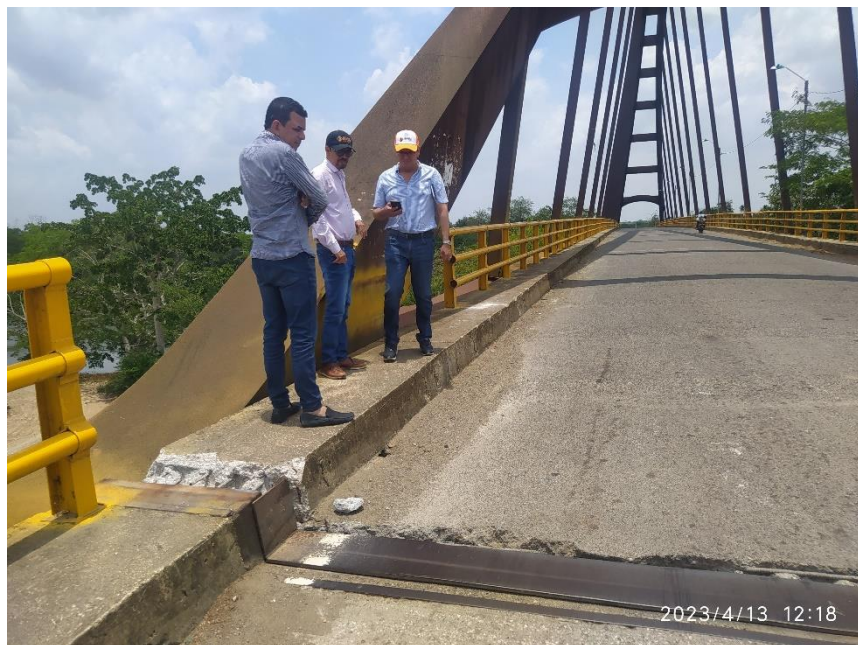
Se observa la falta de secciones de baranda metálica

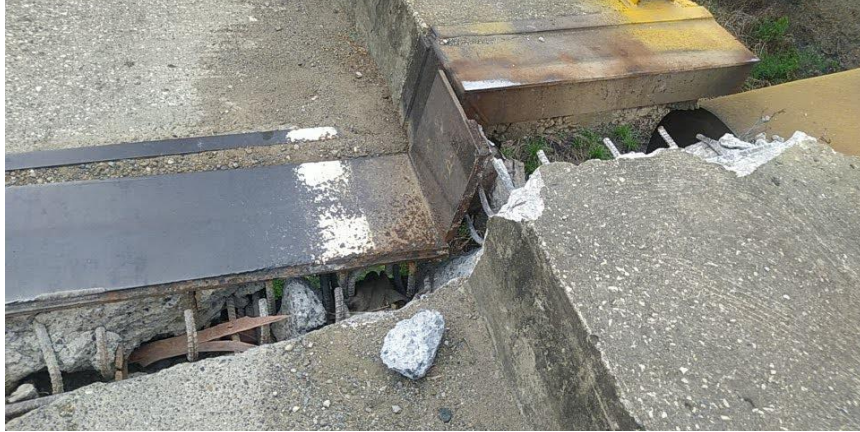
Detalle de la afectación por deterioro del concreto y pérdida de un tramo de junta sobre el andén peatonal
